**Überprüfung  
der Gewerbefläche „Am Güterbahnhof 2“ in St. Ingbert  
auf Fledermausquartiere**

**ARK Umweltplanung und -consulting  
Paul-Marien-Str. 18  
D-66111 Saarbrücken**

Rehling-Siersburg, April 2021

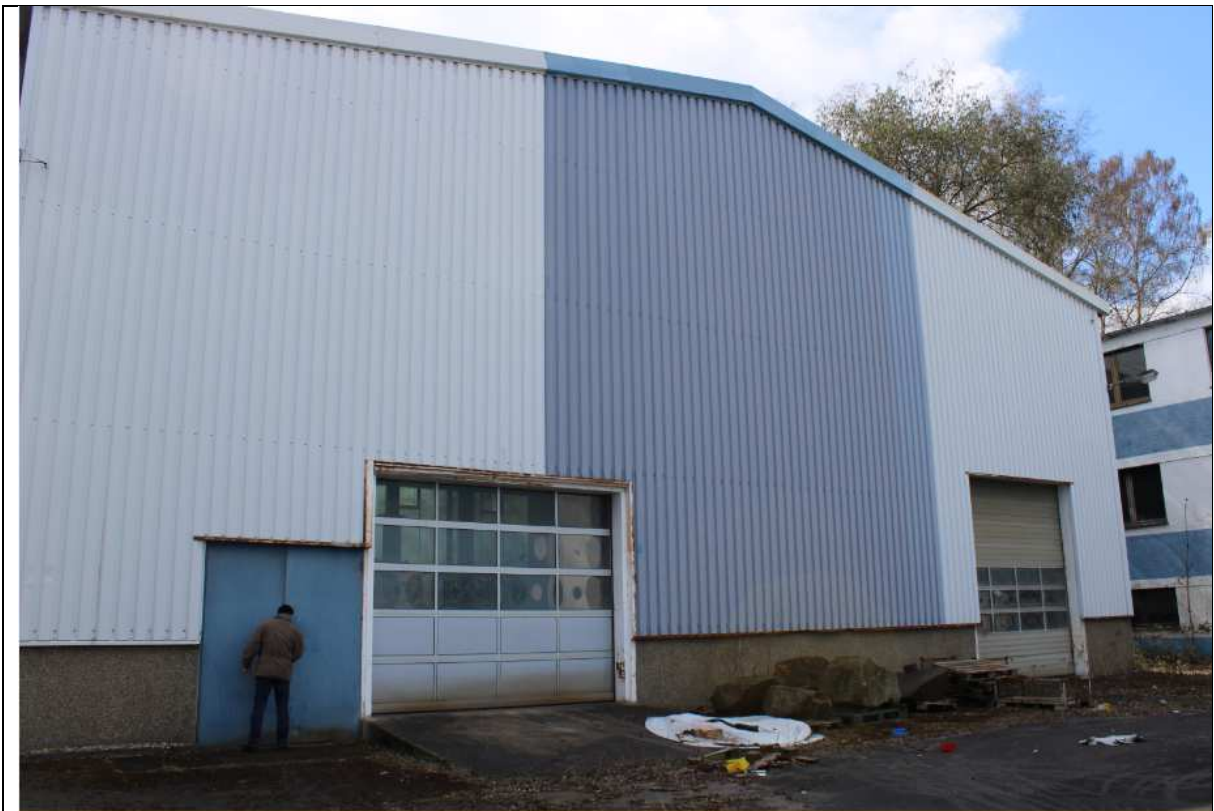
Die Hallenaufbauten der Hallengebäude (Halle 1 bis Halle 4) weisen keine geeigneten Strukturen für Fledermausquartiere auf. Die Gebäude sind überwiegend in Metallbauweise errichtet, besitzen keinen Dachstuhl, verfügen über keine Fassadenverkleidungen und über keine dauerhaften Zugänge für Fledermäuse. Die Innenräume sind großräumig und zugig (vgl. Fotos 1 & 2), besitzen keine ungestörten Hangplätze und sind stark mit Ölgerüchen durchzogen. Das Mikroklima in den Hallen ist durch die großen Raumvolumina zu kühl, um als Wochenstube geeignet zu sein. Die Halle 1 verfügt über wenige in den Hang gebaute

Foto 1: Metallbauweise der Hallen

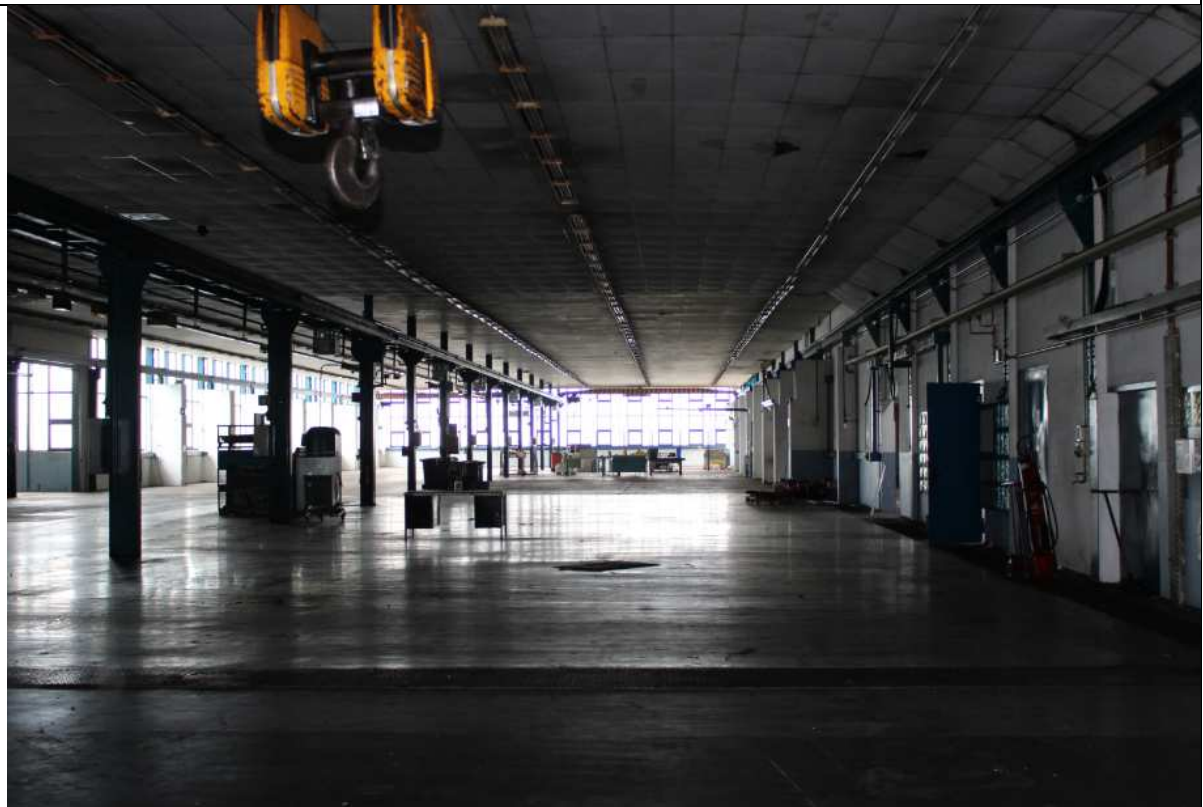
Foto 2: Fehlende Kompartimentierung in den Hallen

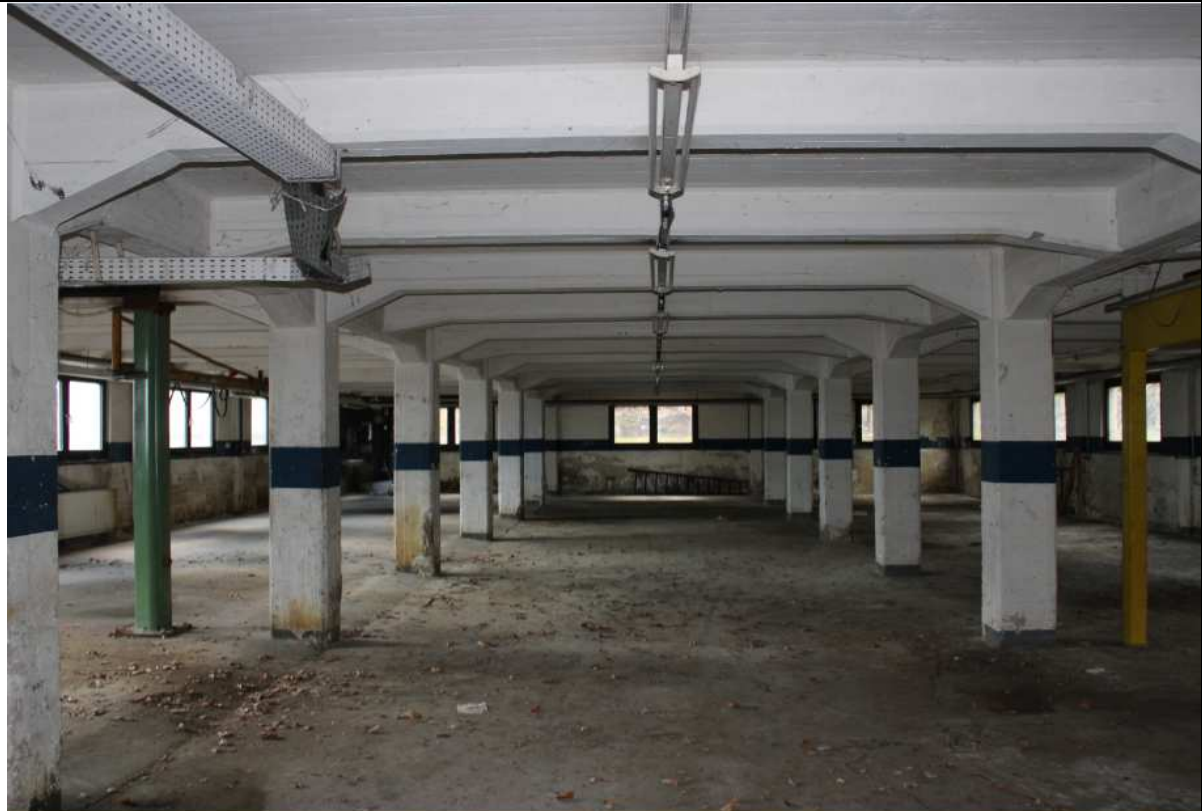
Die Gebäude „Bosch-Fertigung“ und „Betonbau“ sind vollständig entkernt und weisen weder von außen noch von innen geeignete Quartierstrukturen oder Mikrokimate auf (vgl. Foto 3). Die Fenster verfügen über keine Rollladenkästen oder Klappläden, die z.B. für Zwergfledermäuse oder Bartfledermäuse als Quartiertyp genutzt werden. Fassadenverkleidungen sind nicht vorhanden.

**Foto 3: Entkerntes Gebäude „Betonbau“ ohne Quartierstrukturen**

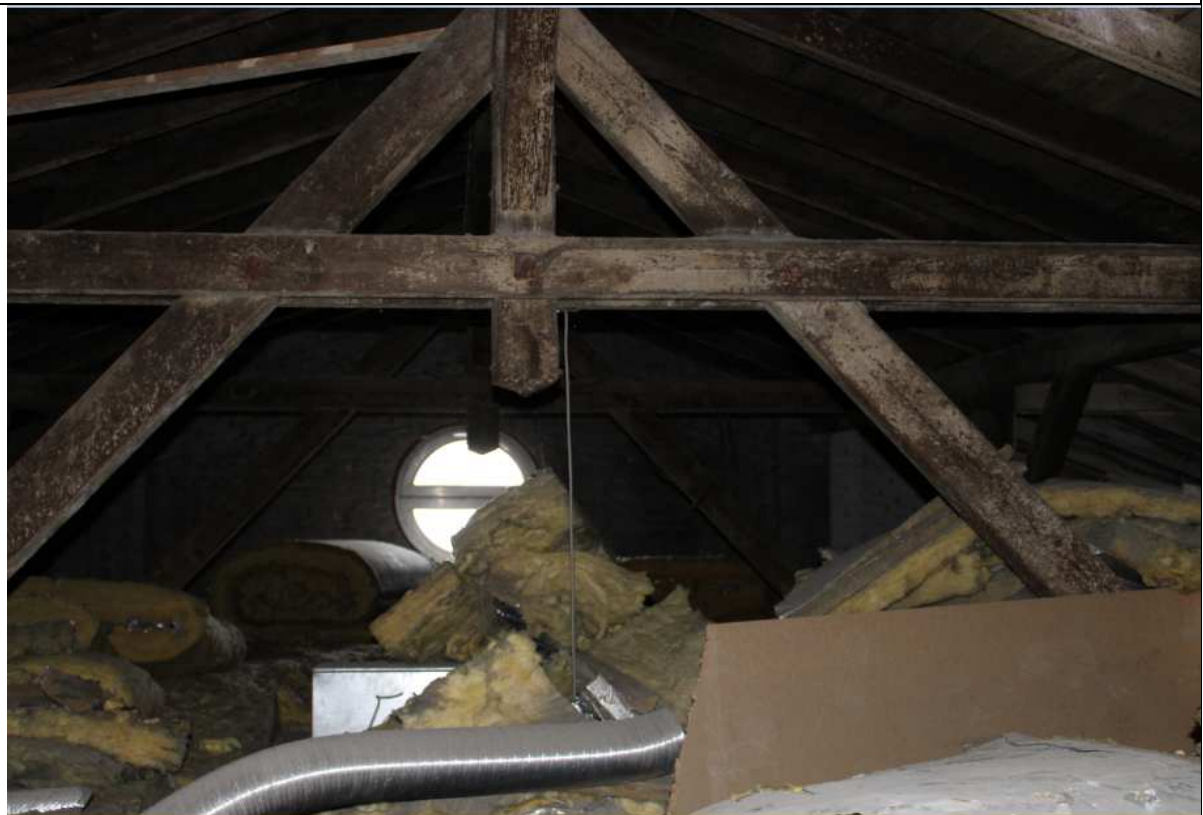
Das Gebäude „Werkzeugbau“, das gleichzeitig als Wohnhaus genutzt wurde, verfügt über einen teilweise abgeschlossenen Dachstuhl unter einem Satteldach. Der Dachboden ist aber mit durchfeuchteten Pressholzplatten belegt, die aus Sicherheitsgründen nicht betreten werden konnten. Aber auch hier sind die meisten Dachbereiche durch eine Leiter und durch herabgefallene Holzplatten frei einsehbar gewesen und es konnten weder geeignete Hangplätze noch Kotablagerungen auf Dachträgerbalken oder unter herabhängenden Dachplatten gefunden werden (vgl. Foto 4). Die Fenster verfügen über keine Rollladenkästen oder Klappläden. Eine Fassadenverkleidung ist nicht vorhanden.

**Foto 4: Dachstuhl des Gebäudes „Werkzeugbau“**

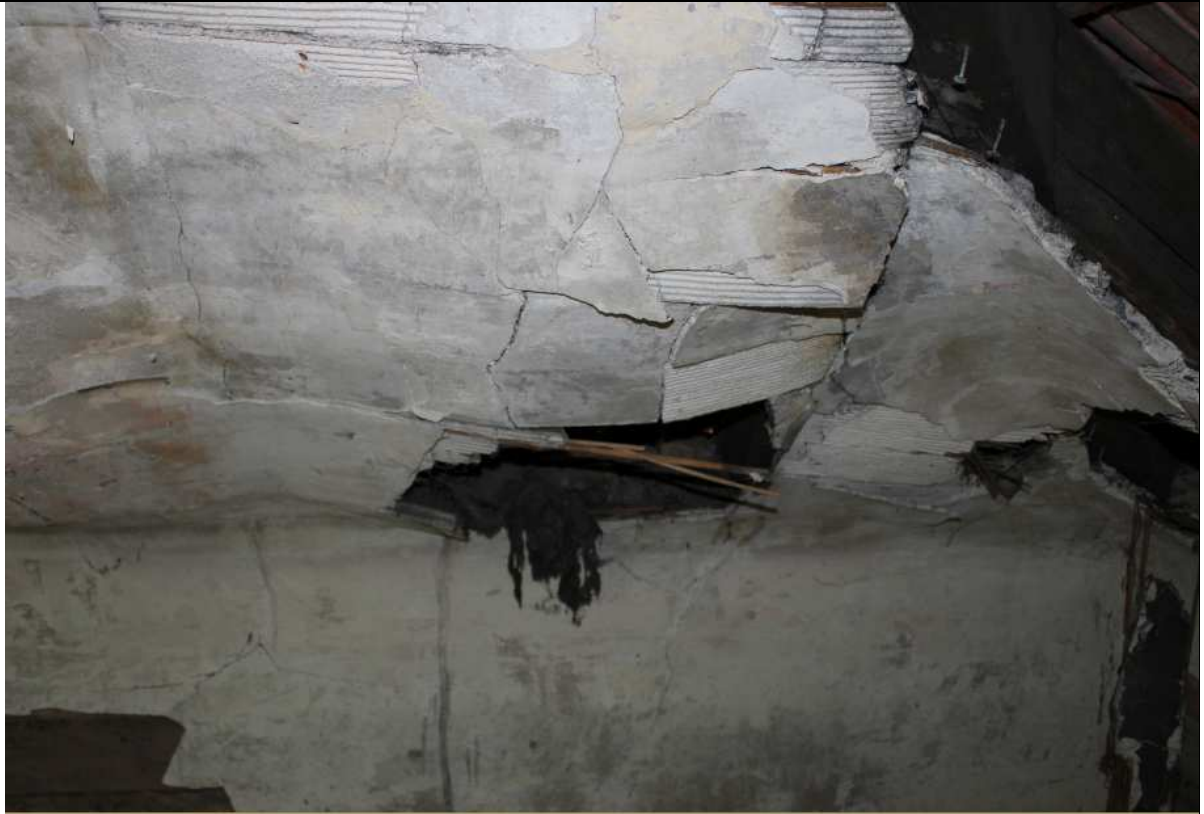
Das Gebäude „Konstruktion“ verfügt ebenfalls über einen Dachstuhl. Dieser ist teilweise ausgebaut und der Spitzboden mit einer Rohrmattendecke abgehängt, die aber größtenteils herunterhängt. Die Eindeckung besteht aus Dachpfannen auf einer Lattung ohne ein hölzernes Zwischendach. Durch die herabhängenden Rohrmatten konnten alle Dachbereiche auf Fledermausbesatz oder –kot erfolglos abgesucht werden. Die unteren Geschosse sind vollständig entkernt und weisen keine geeigneten Strukturen im Inneren auf. Es sind keine Rollladenkästen oder Fassadenverkleidungen an dem Gebäude vorhanden. Das Gebäude ist jedoch teilweise unterkellert. Hier konnten aber auch keine mikroklimatisch geeigneten Bereiche und für Fledermäuse offene Zugänge in dem ausgebauten Keller festgestellt werden.

**Foto 5: Rohrmattendecke im Dachstuhl des Gebäudes „Konstruktion“**
